PLAN DE MEJORA

Proceso: Auditorias

ASOCIACION DE SERVICIOS MEDISERVICIOS

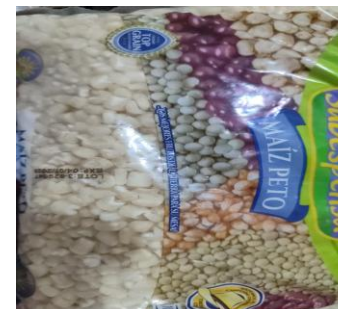
HALLAZGO 1 :

Se evidencia al revisar el almacenamiento de insumos el producto "MAIZ" no cuenta con las condiciones mínimas de envasado como lo son: identificación de lotes. Cada envase y embalaje debe llevar marcado o gravado la identificación de la fábrica productora y el lote de fabricación, la cual se debe hacer en clave o en lenguaje claro, de forma visible, legible e indeleble (Números, alfanumérico, ranuras, barras, perforaciones, fecha de producciones, fecha de fabricación, fecha de vencimiento), teniendo en cuenta lo establecido en la resolución 5109 de 2005 o la norma que la modifique, adicione o sustituya. A partir del lote, fecha de vencimiento o fabricación se debe garantizar la trazabilidad hacia adelante y hacia atrás de los productos elaborados, así como de las materias primas utilizadas en su fabricación.

se realiza nueva compra del
producto que cumpla con las
condiciones de envasado.
